# 乐至县文峰九义校迁建工程项目地块 土壤污染状况初步调查报告

委托单位：乐至县自然资源和规划局

编制单位：成都立臻环保科技有限公司

二〇二五年八月

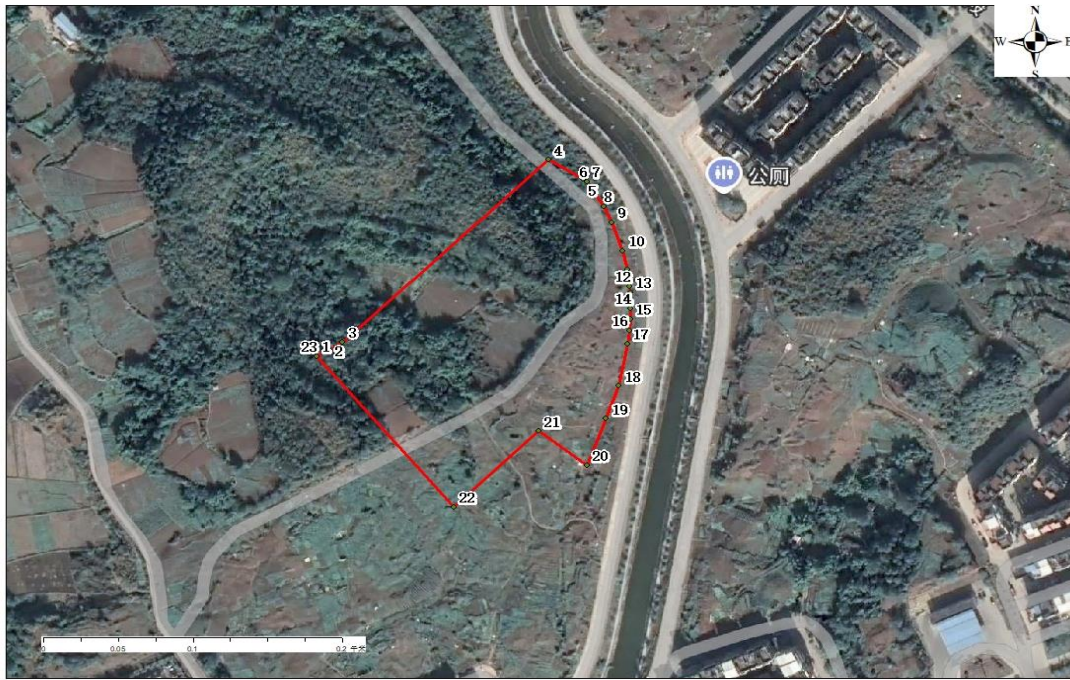
图 2.2-1 地块范围图

本次调查地块为乐至县文峰九义校迁建工程项目地块，位于四川省资阳市乐至县天童大道北侧，面积为 30696m<sup>3</sup>。地块中心坐标经度：104.9915757，纬度：30.3014691。地块西临农田，北邻荒地，南临农田，东邻蟠龙河。调查范围见图

2.2-1, 经地块规划用地红线图获取拐点坐标见表 2.2-1。

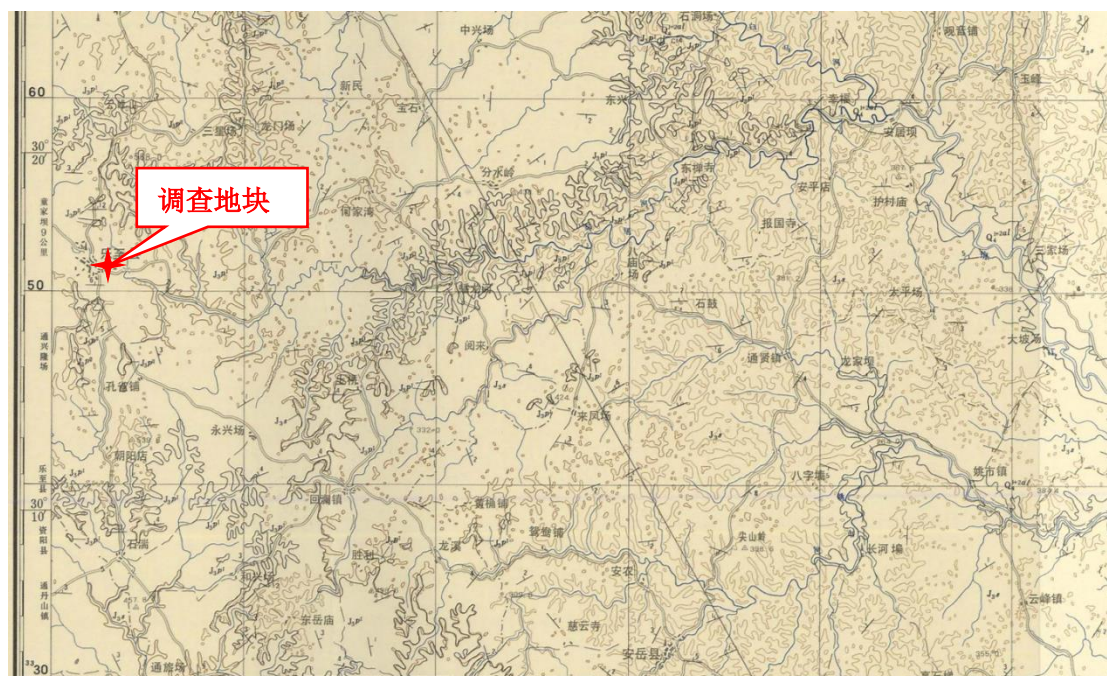
图3.1.5-1 截取自1: 20万遂宁幅地质图（H-48-16）

地块所处区域地层为侏罗系蓬莱镇组 (J<sub>3p</sub>)。该套遍布县内大部分地区, 岩性以紫红色泥岩及泥质粉砂岩夹薄层泥质细粉砂岩或细粒砂岩不等厚土层, 中下部泥岩夹石膏脉较多, 水云母含量略高于遂宁组, 可溶盐含量则较遂宁组略少。砂岩交错层理发育, 地面裂隙率为1%-5.6%, 以垂直裂隙为主, 风化后多张开1-5cm。侏罗系蓬莱镇组分为上下两段:

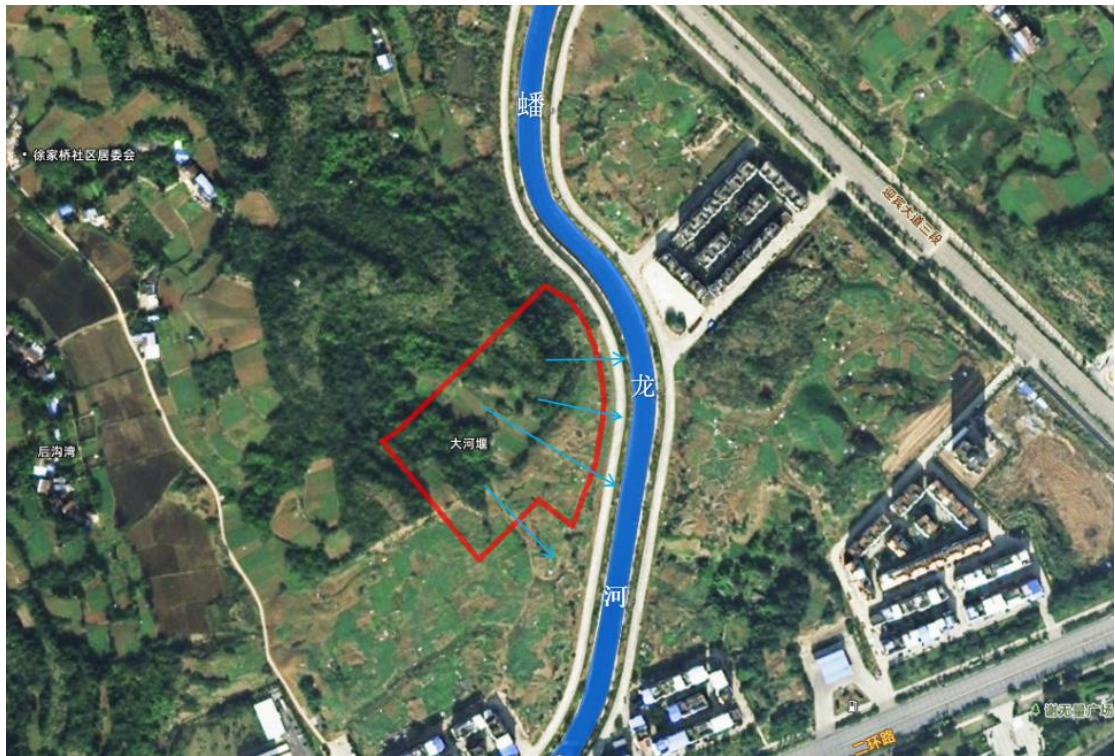
图3.1.8-1地块地下水流向

根据地块场地地形、地形高程和地块水文地质情况可知，本地块地下水类型为溶蚀孔隙裂隙水，含水网络主要为泥质岩中可溶盐组份经过淋滤风化发育形成的溶孔、溶隙和层面裂隙。地下水补给主要来源为降雨持续入渗补给及农田灌溉补给。同时地下水地下水径流途径短，以泉水及渗流方式排泄并转化为地表水。

由此可得，调查地块地下水流向为从西北向东南。

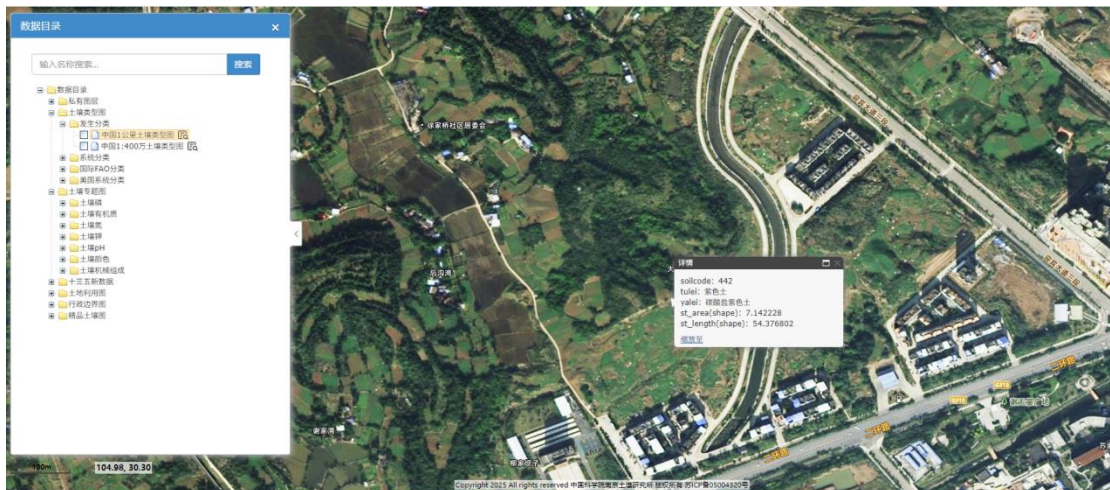
图3.1.9-1地块土壤类型

根据全国土壤信息服务平台查询，调查地块所在区域土壤类型属于紫色土。

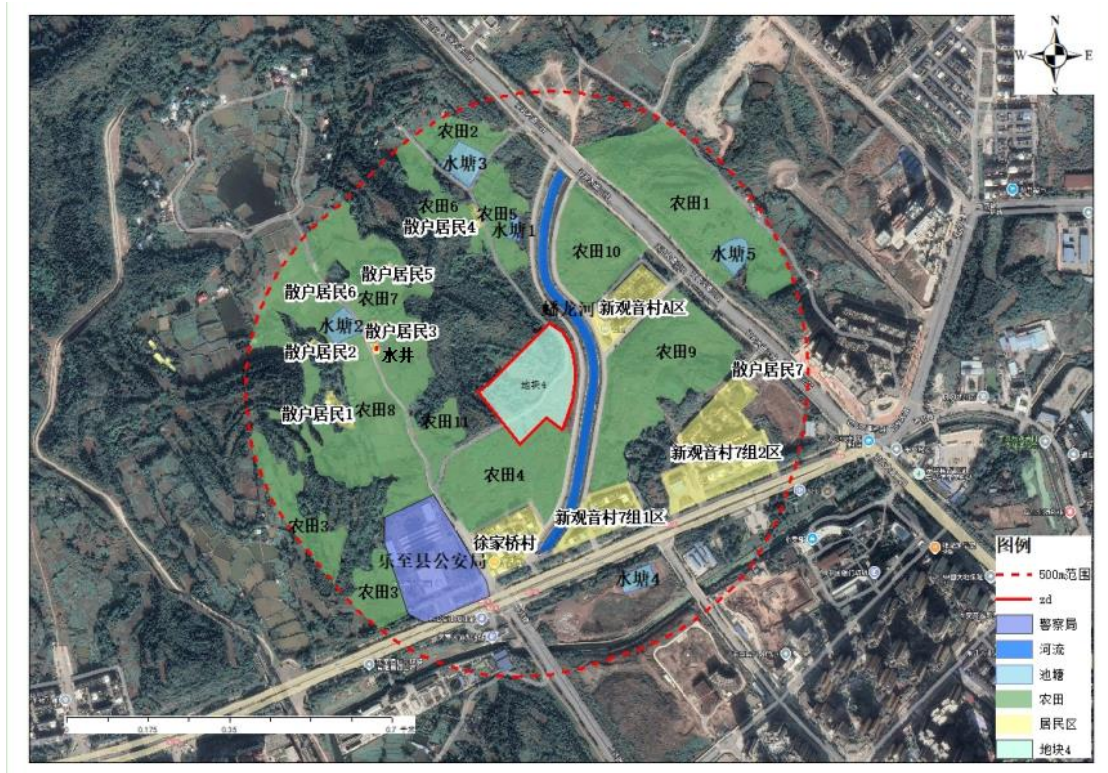
图 3.2-1 地块 500m 范围敏感目标分布图

通过现场踏勘和遥感影像，调查地块周边500m敏感目标有居民区、农田、地表水、河流、机关单位、饮用水井等。无集中式饮用水水源地、自然保护区等

其他敏感目标。地块位于乐至县天童大道北侧，地块东侧主要为农田和新观音村A区居民聚集区，南侧为新观音村7组、徐家桥村、乐至县公安局及农田，地块北侧主要为荒地，地块西侧为农田及散户居民区等。

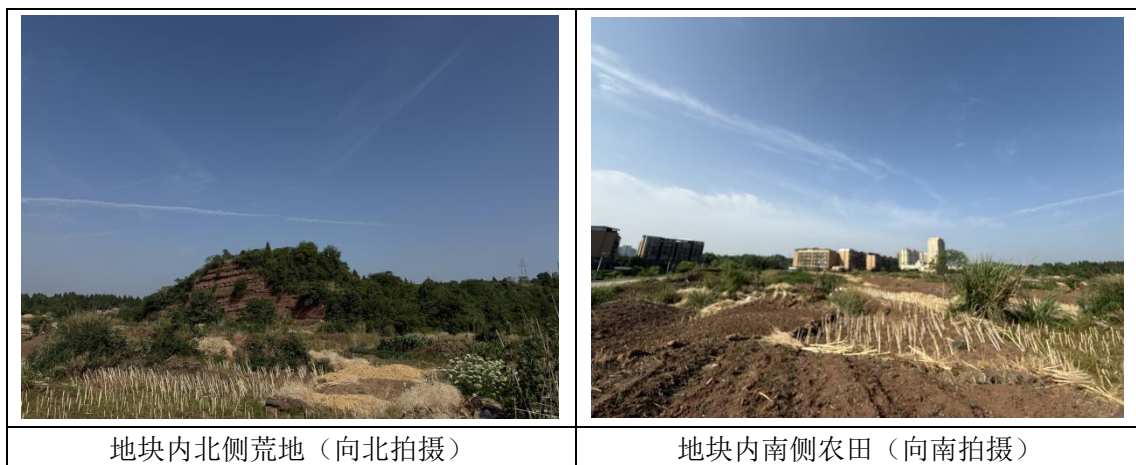
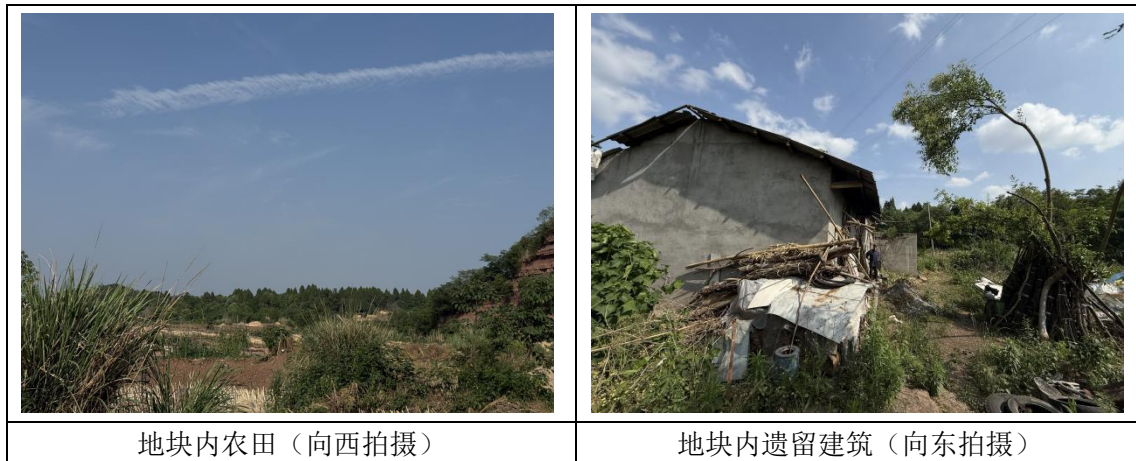
图 3.3-1 地块内现场踏勘照片

根据现场踏勘情况，地块现状为闲置荒地，地块内存在少量农田，无工业企业。不存在潜在污染的扰动情况，没有堆放固废。地块内存在遗留居民废弃房屋，经现场踏勘、历史资料收集及人员访谈确认，其建造及使用过程未涉及工业生产经营、危险化学品储存或处置、规模化养殖等可能产生污染的活动。地块内遗留建筑物主体结构为砖混/砖木材质，为居民自建房，现已废弃。无地下储罐、危险废物暂存设施等潜在污染源，无明显的污染痕迹，无污染事故记录。

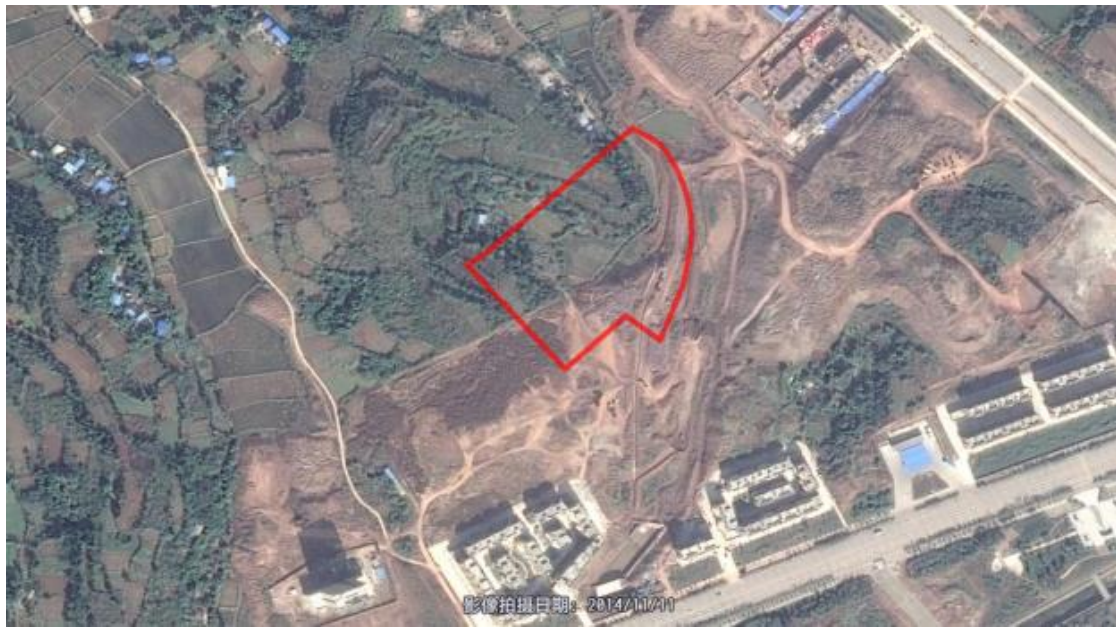
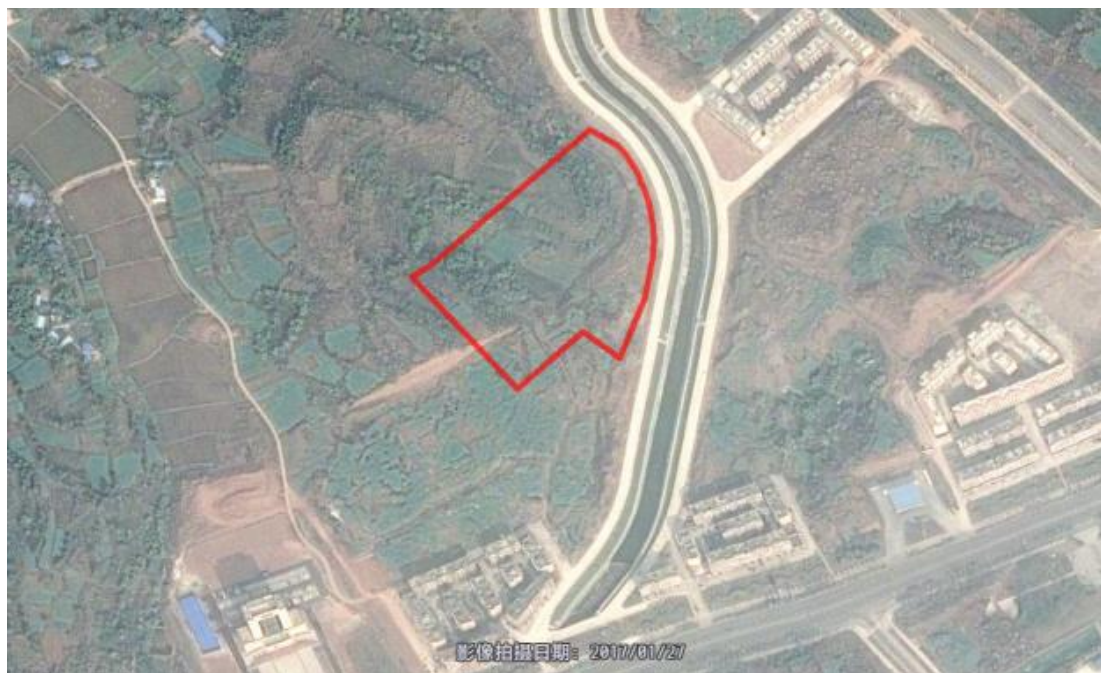
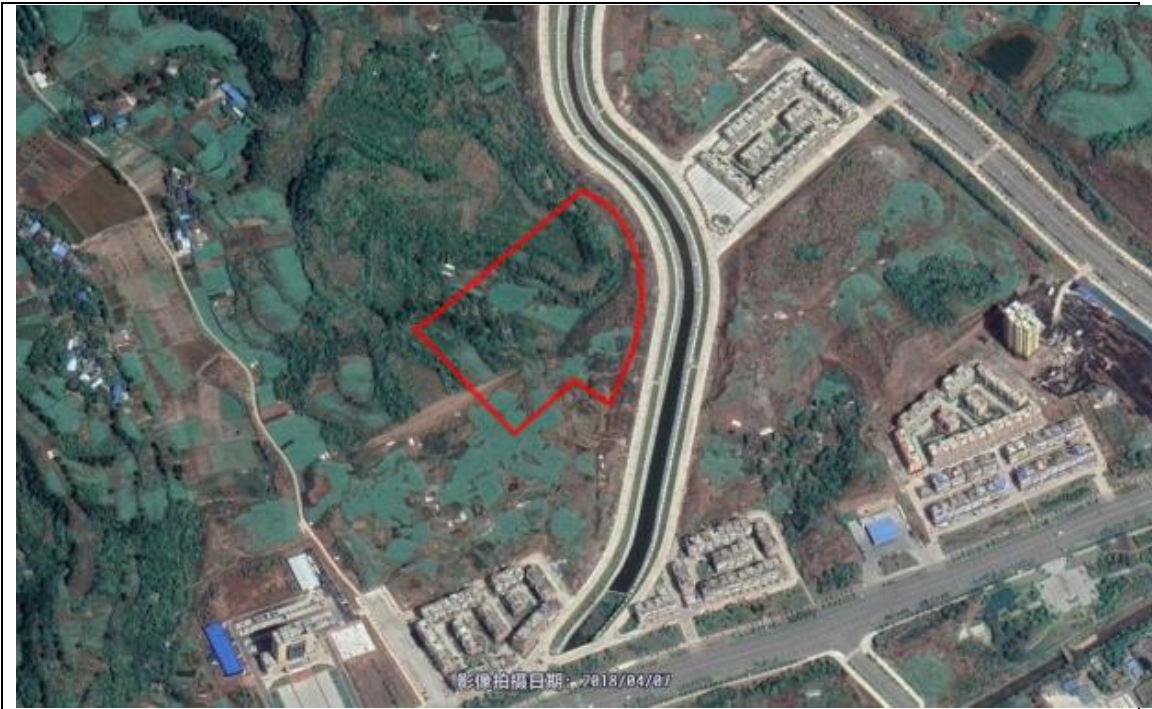
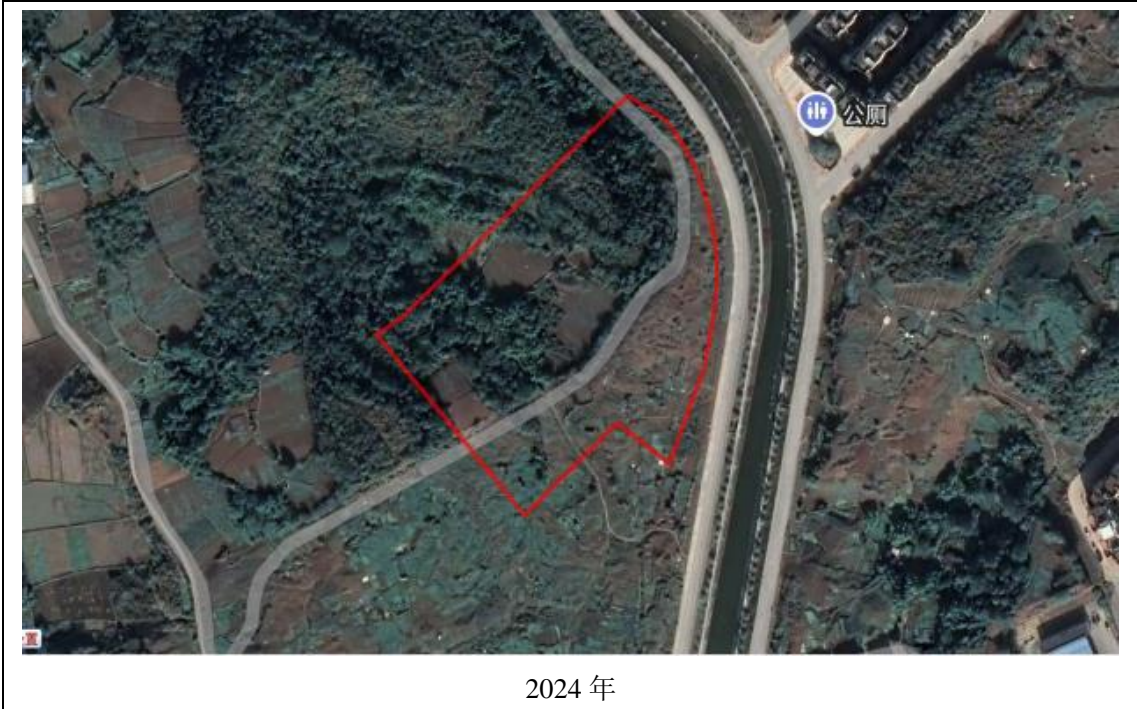
表 3.3-3 地块历史变迁卫星图（2006-2023 年）

查询 Google Earth 卫星历史影像图，最早可追溯至 2014 年影像图，2014 年到 2025 年调查地块影像图见下图，地块历史情况通过人员访谈、走访描述，结合相关档案资料、卫星影像资料 and 人员访谈结果分析表明，地块自历史至今仅作为耕地和荒地，无工业企业存在。

2014 年以前，地块内存在种植情况，大部分区域为农田，其余部分为荒地。

2014 年，地块部分区域场平，计划用作驾校场地，场平后闲置。地块无外来弃土或固废，没有堆填情况。

2014-2017 年，耕地面积扩大，周边居民利用闲置荒地种植。

2017-2022 年，耕地面积减少，大部分区域变为荒地。

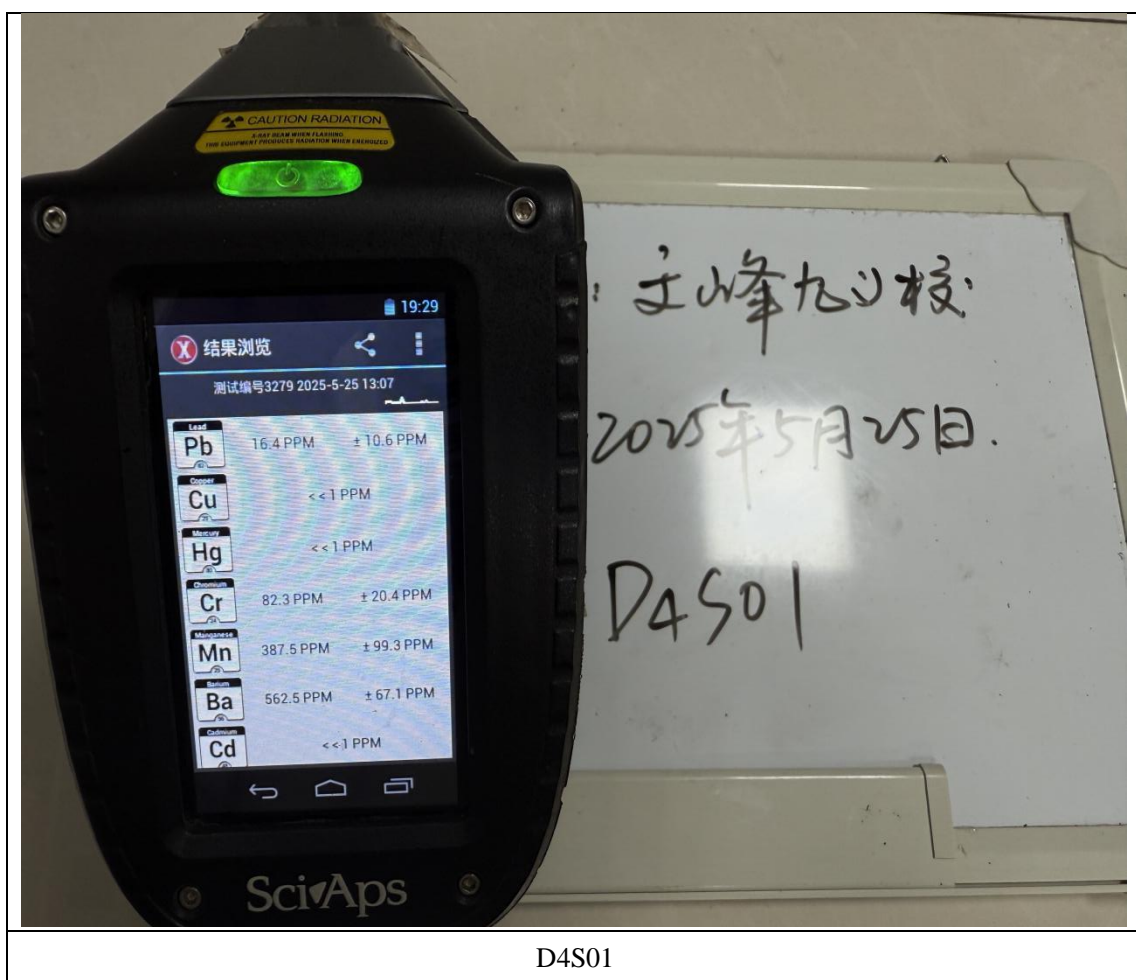
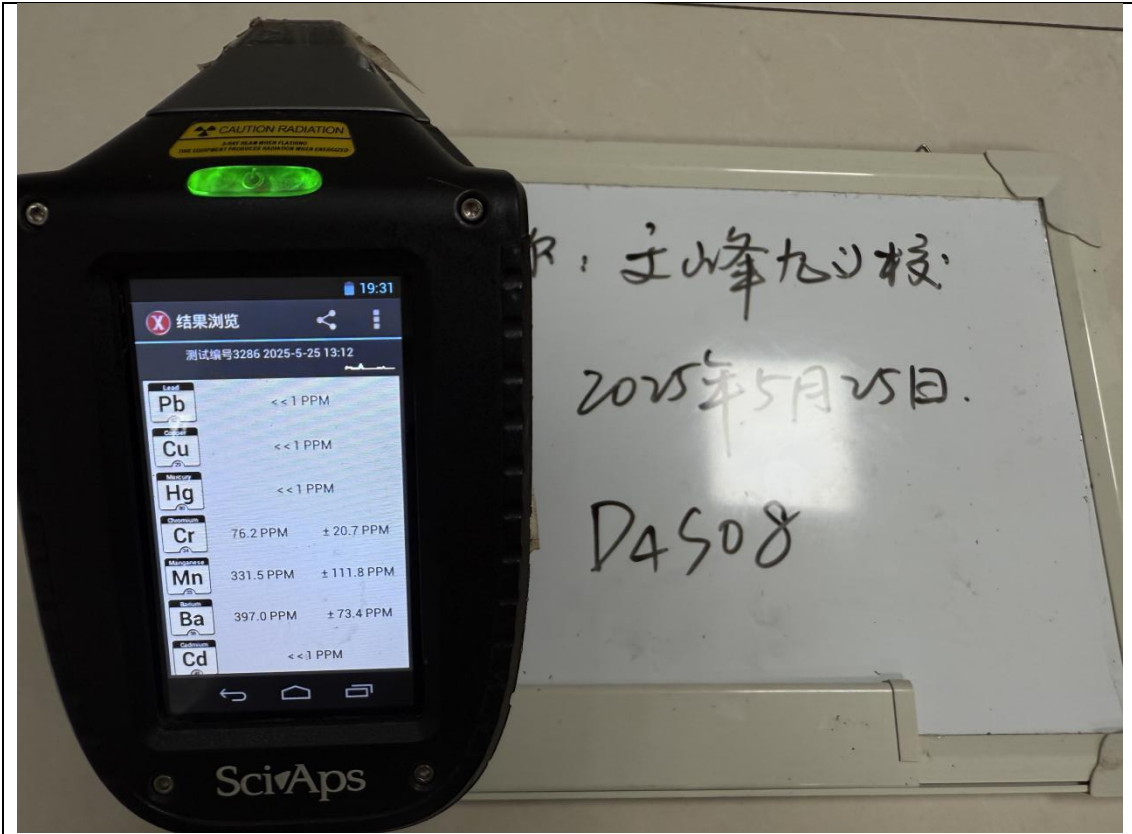
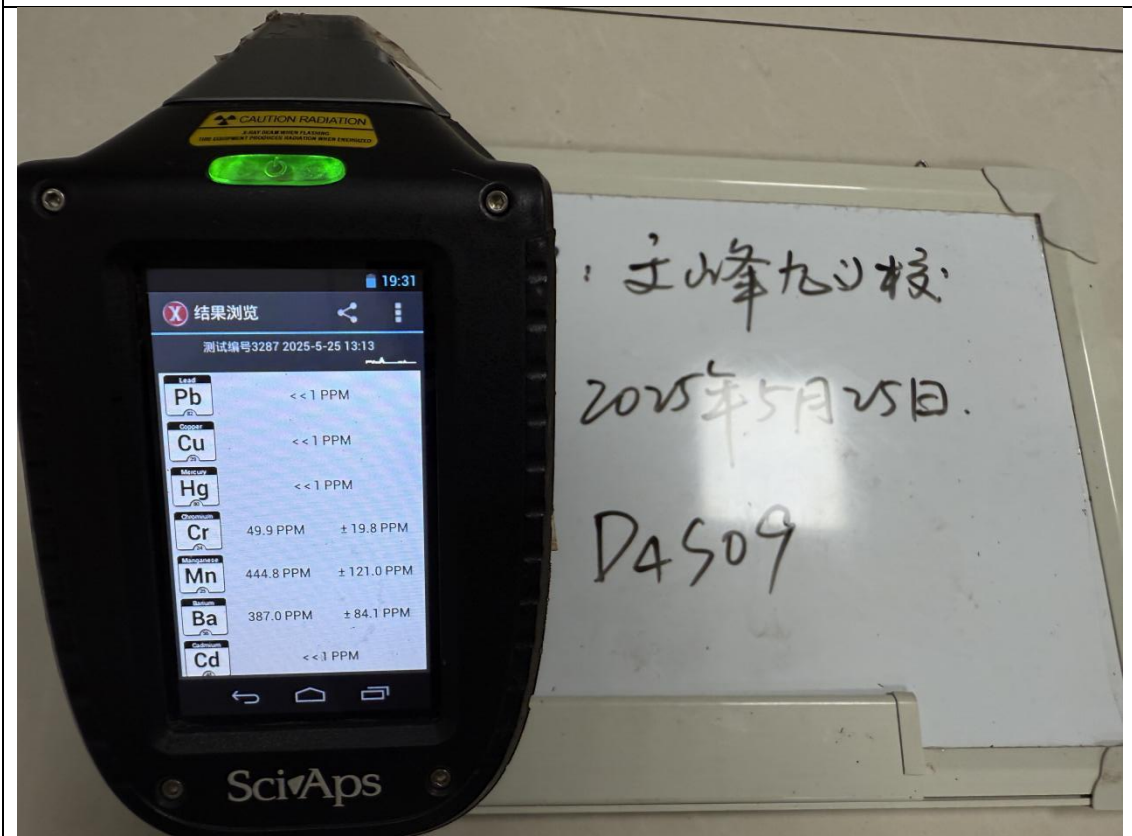
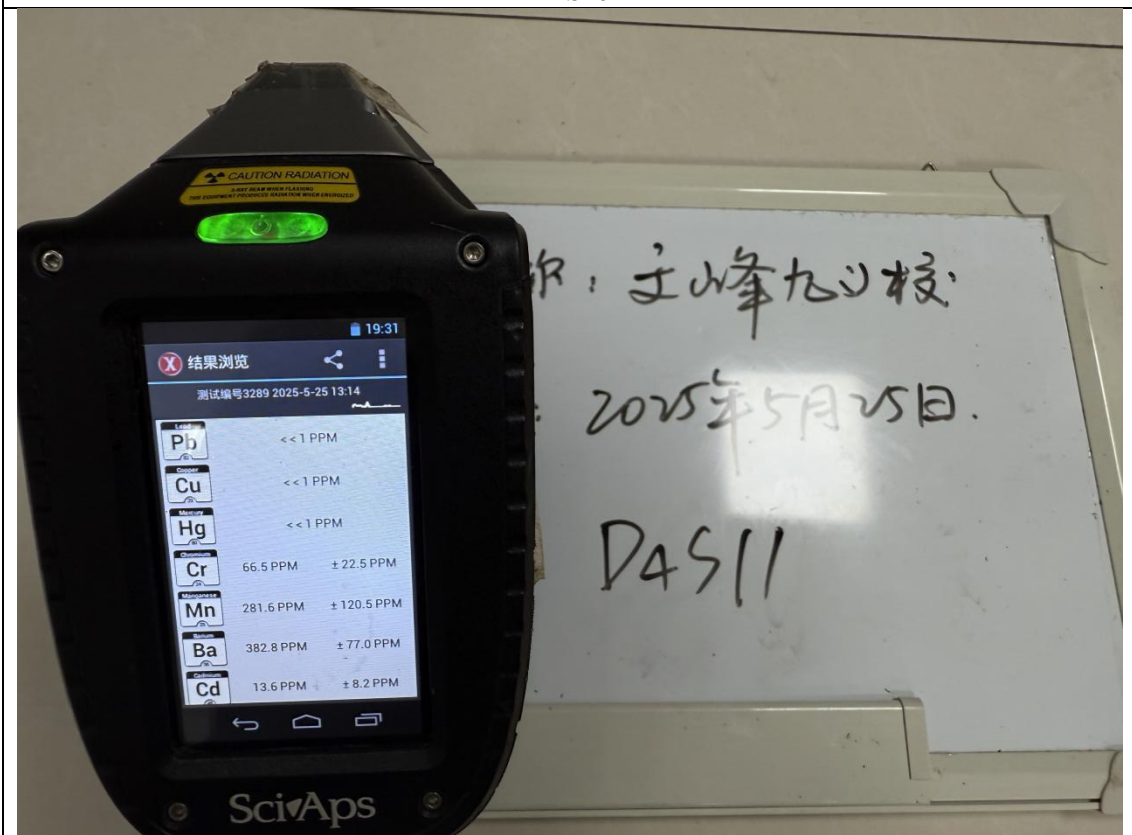
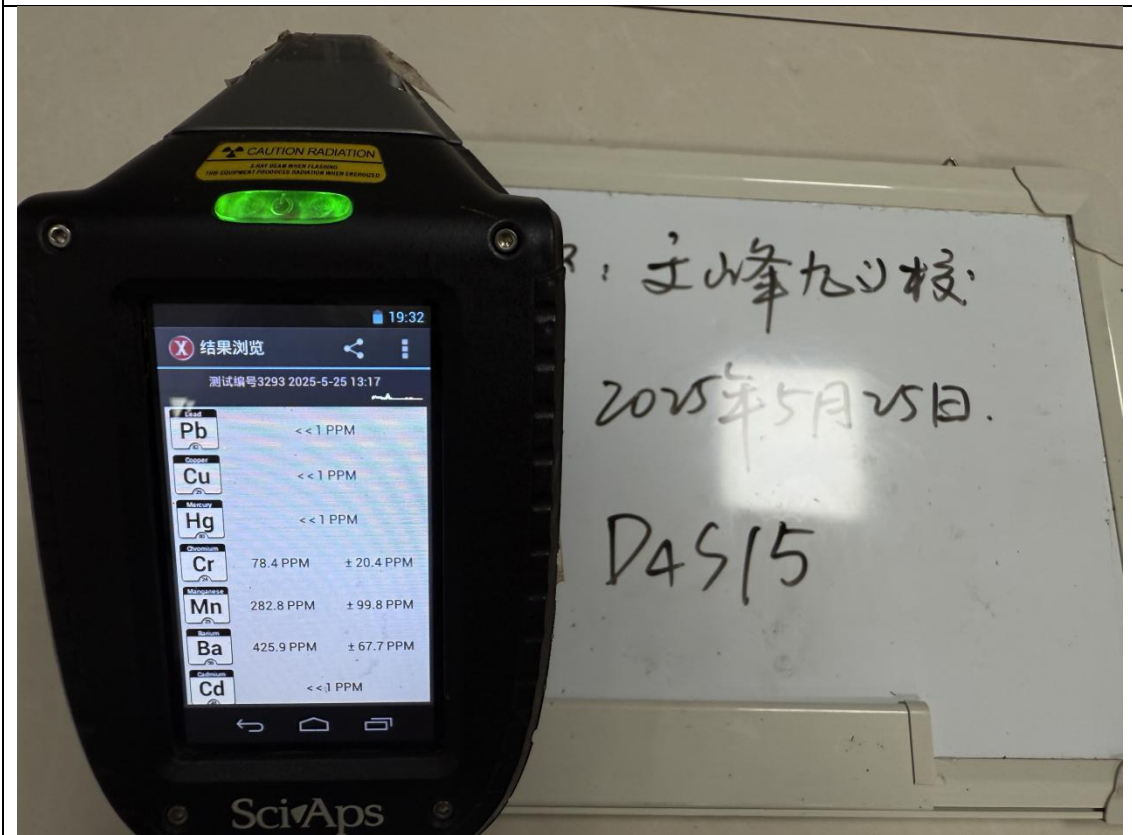
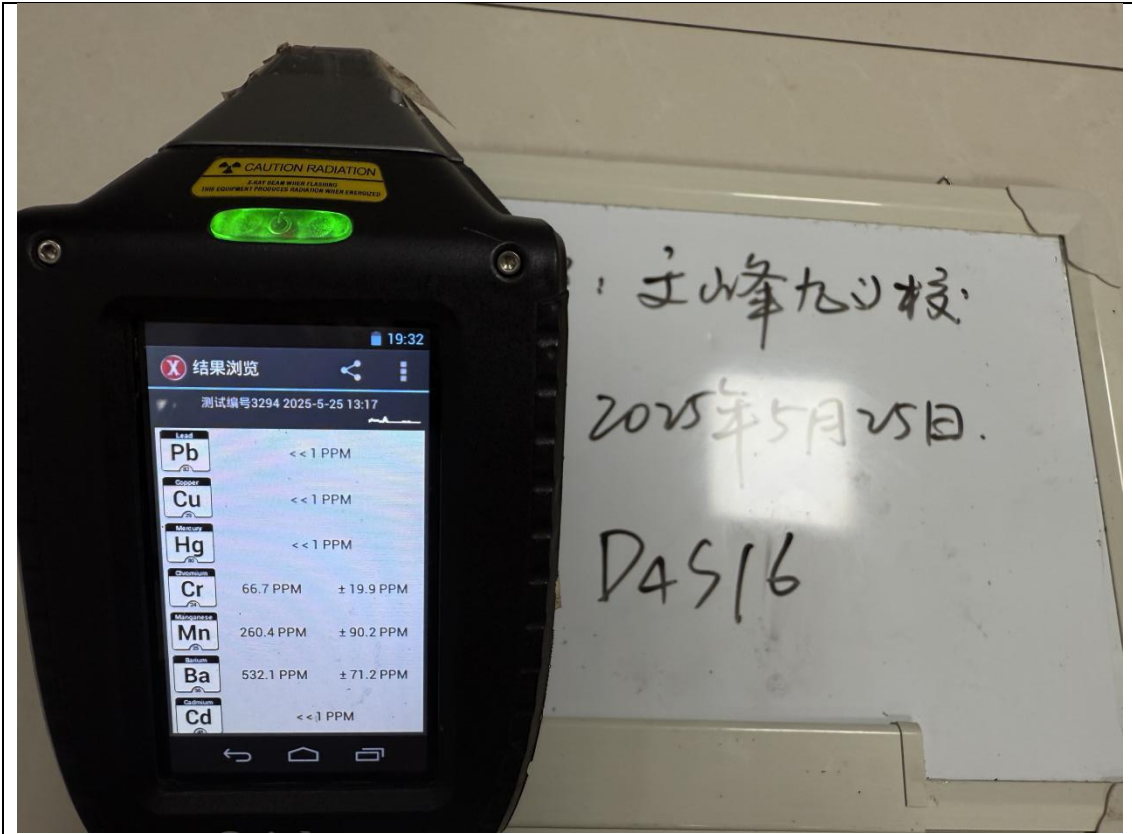
图 6.2-1 土壤重金属快速检测结果照片

通过快速检测结果得知，本次重金属镉、铜、铅、汞、砷、镍、钒、钴均未超过《土壤环境质量建设用土壤污染风险管控标准（试行）》（GB 36600-2018）第一类用地风险筛选值；重金属铬均未超过《四川省建设用土壤污染风险管控标准》（DB51/2978-2023）第一类用地筛选值。

土壤重金属快速检测结果照片见下图。
